1 MAYIS BİNGÖL DEPREMİNDE MEYDANA GELEN YIĞMA YAPI HASARLARI

A. Karaşin

E. Karaesmen

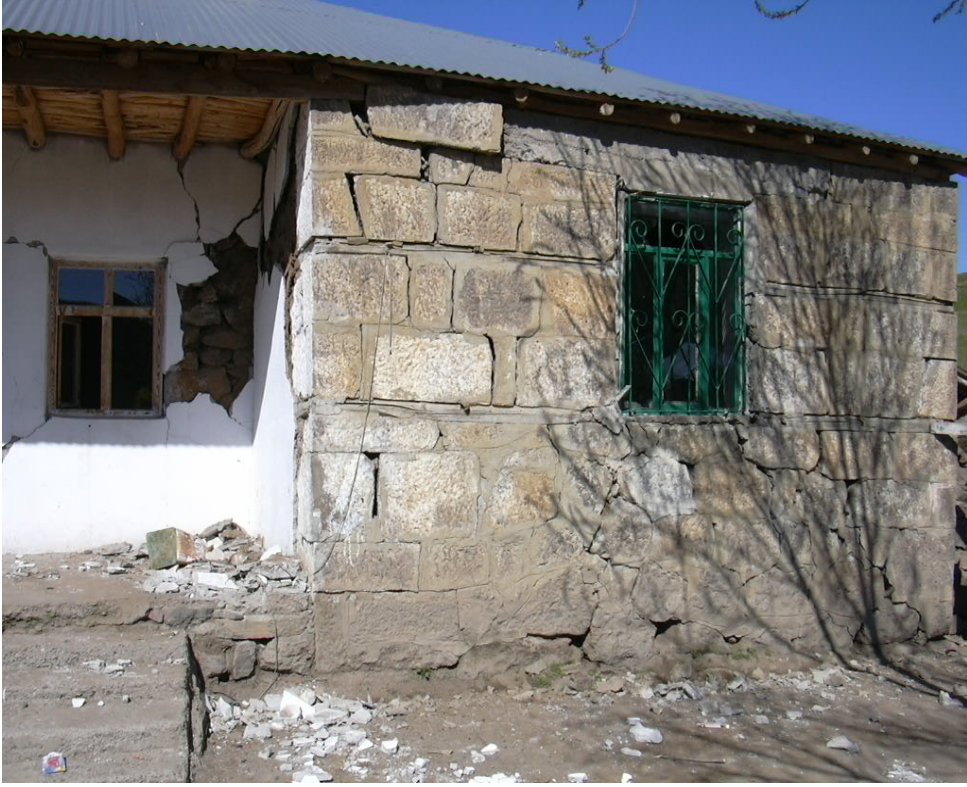
Şekil 1: Hafif ot örtülü ve ince saç-teneke kaplı çatılı bina

Yığma duvarlı basit binaların, deprem davranışı genelde zayıf olmakla birlikte çeşitli önlemlerle bu davranışı ve strüktürün toplam dayanımını yeterli düzeye çıkarma olanağı vardır. Dış ve iç duvarlar üzerinde en basitiyle ahşaptan bile olsa binayı dolaşan ve kuşatan hatıllar yerleştirmek bu önlemlerden biridir. Sözü edilen görüntülerde hatıl kullanmadaki eksiklik hemen sırtılmaktadır. Daha düzgün bir taş yığma duvar yapı dokusu sahip Şekil 1 ve 2'deki binalar depremi nispeten az hasarla atlattığıdır.

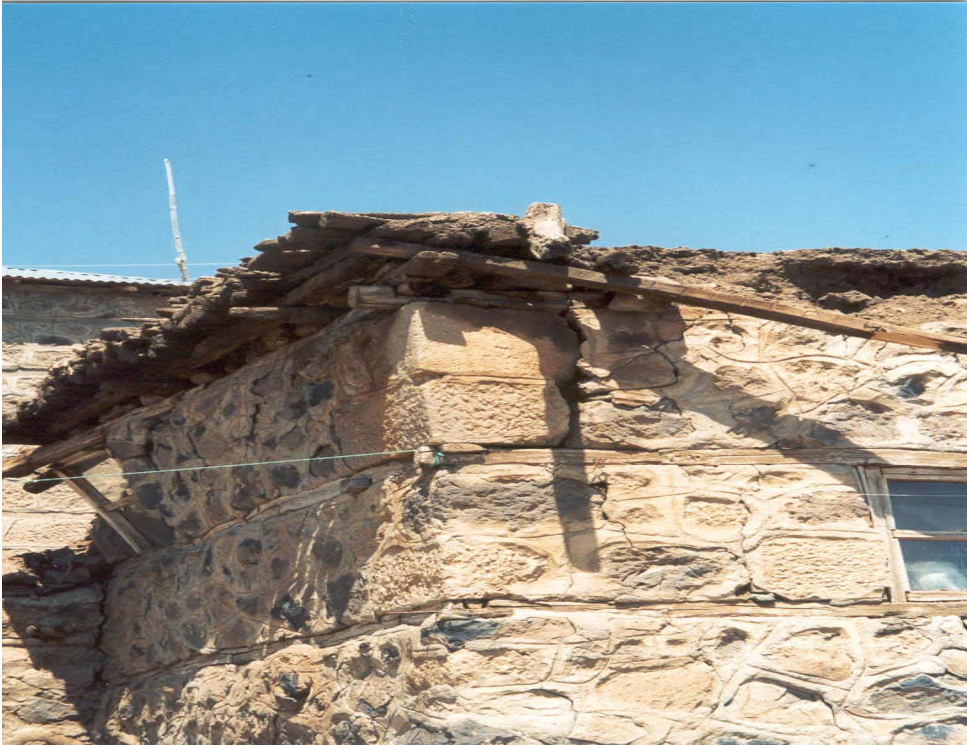
Şekil 2: Ağır toprak damlı bina

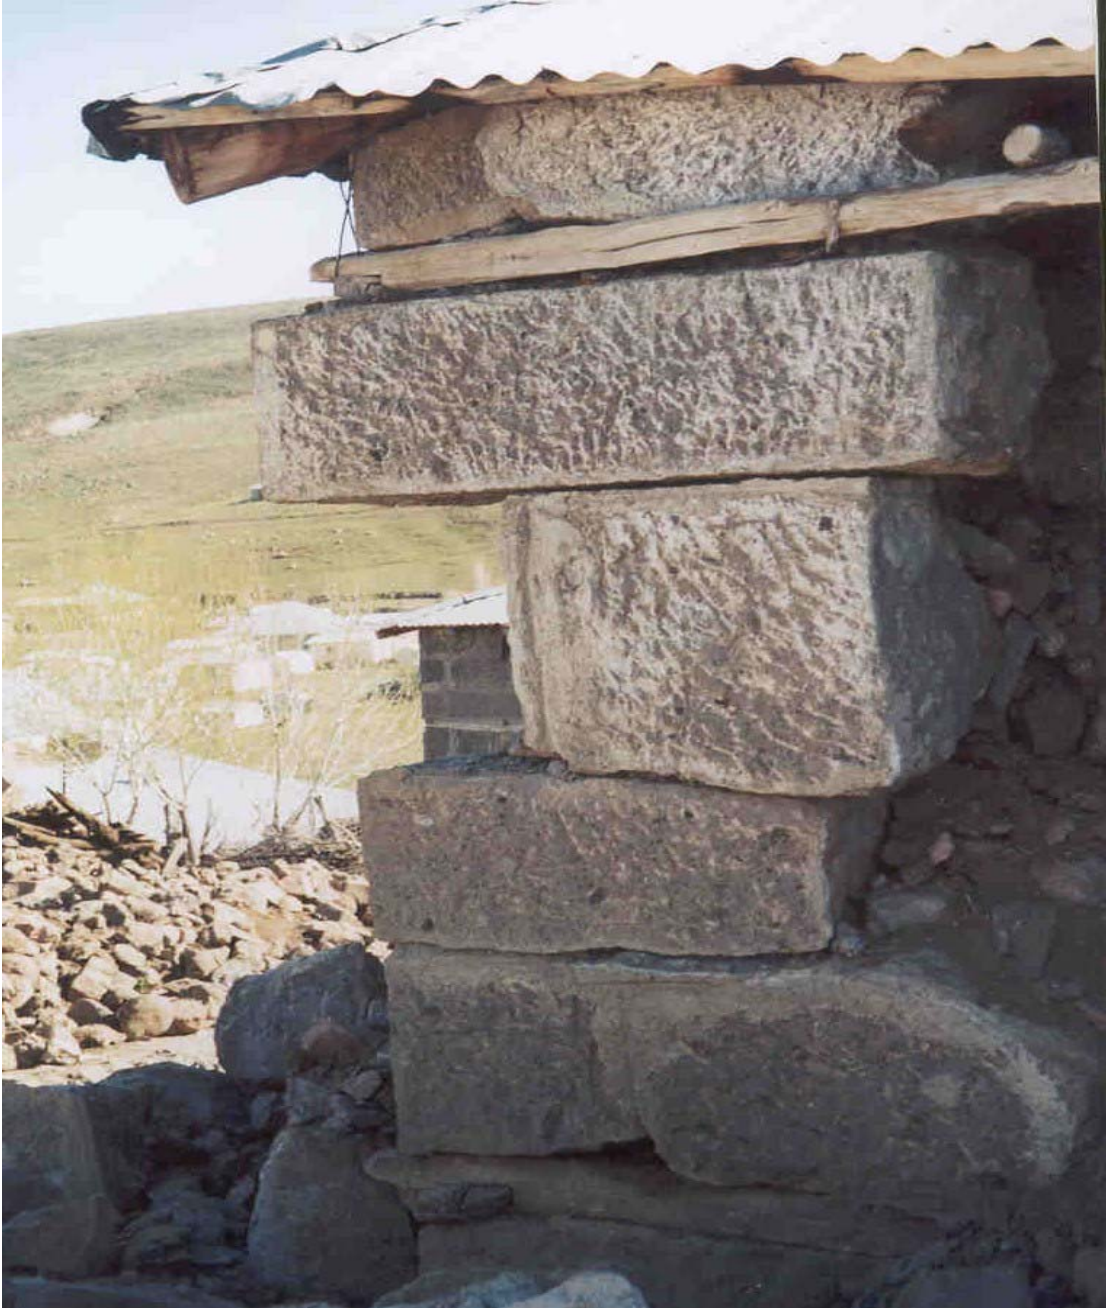
Şekil 3: Sağlam ve tok yapılı köşe bağlantılı bina

Davranış düzgünlüğü sağlayacak başka bir temel unsur ise köşe bağlantılarının sağlam ve tok yapılmasıdır. Göçen binalarda köşe tokluğu kurulamadığı da hemen görülmüştür. Buna karşılık düzensiz de yapılmış olsalar köşeleri iri taşlardan oluşmuş evlerde hasar daha sınırlı kalmıştır. Bu arada, Şekil 3'teki köşe detayı, yarı çözülmeye uğramış haliyle bile en azından can ve mal kaybı yaratabilecek bir büyük hasarın önünün alınabileceğine işaret etmektedir. Özellikle sismik açıdan riski yüksek olan bölgelerde güçlendirme çalışmalarının başlatılması faydalı olacaktır. Bu bağlamda, 30 Ekim 1983 Erzurum raporunda (Demir ve Polat, 1985) yer alan "mevcut toprak damlı, çamur harçlı ve moloz taş duvarlı ilkel konutlar, sistemli ve ısrarlı bir şekilde ıslah edilmeye çalışılmalıdır" önerisinin halen geçerli olduğu aşikardır. 1 Mayıs 2003 Bingöl depreminde yaşanan trajediyi ve kırsal yapı hasarlarını özetleyen fotoğraflardan biri Şekil 6'da gösterilmiştir.

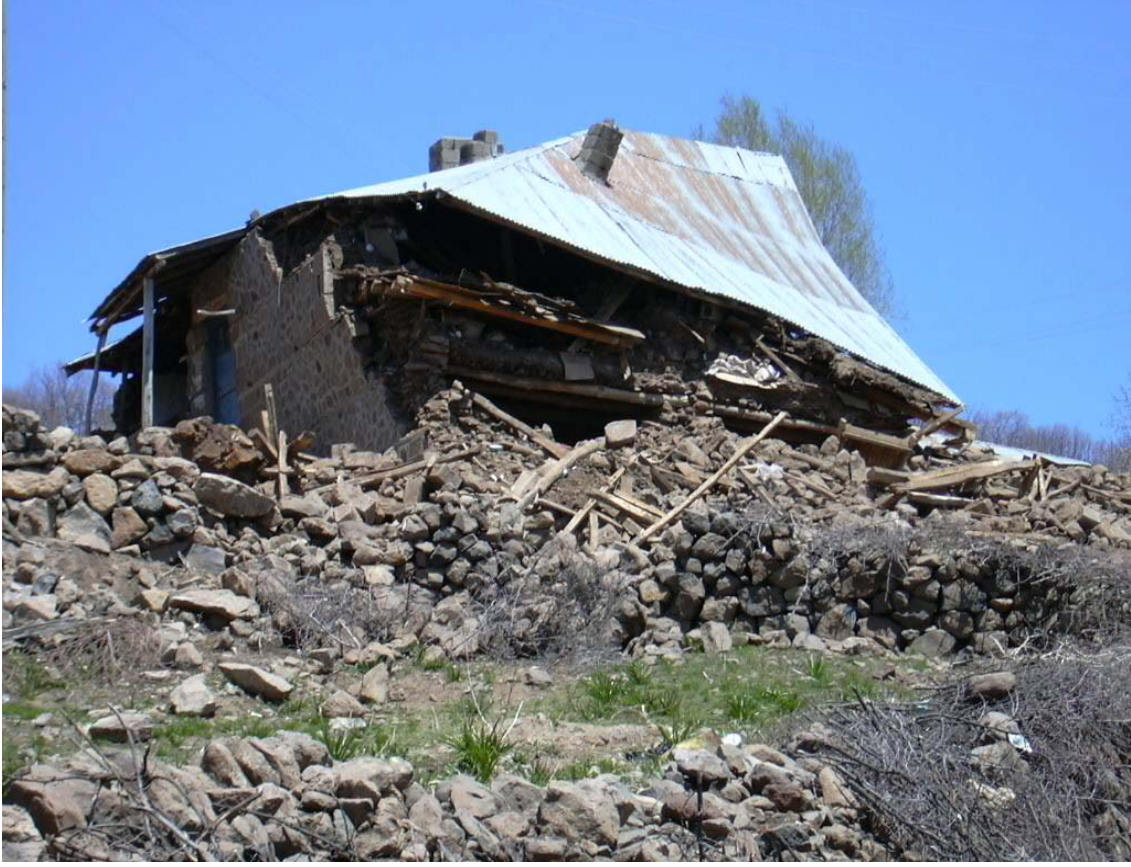
Şekil 4: Zayıf ve gevşek köşe bağlantılı bina

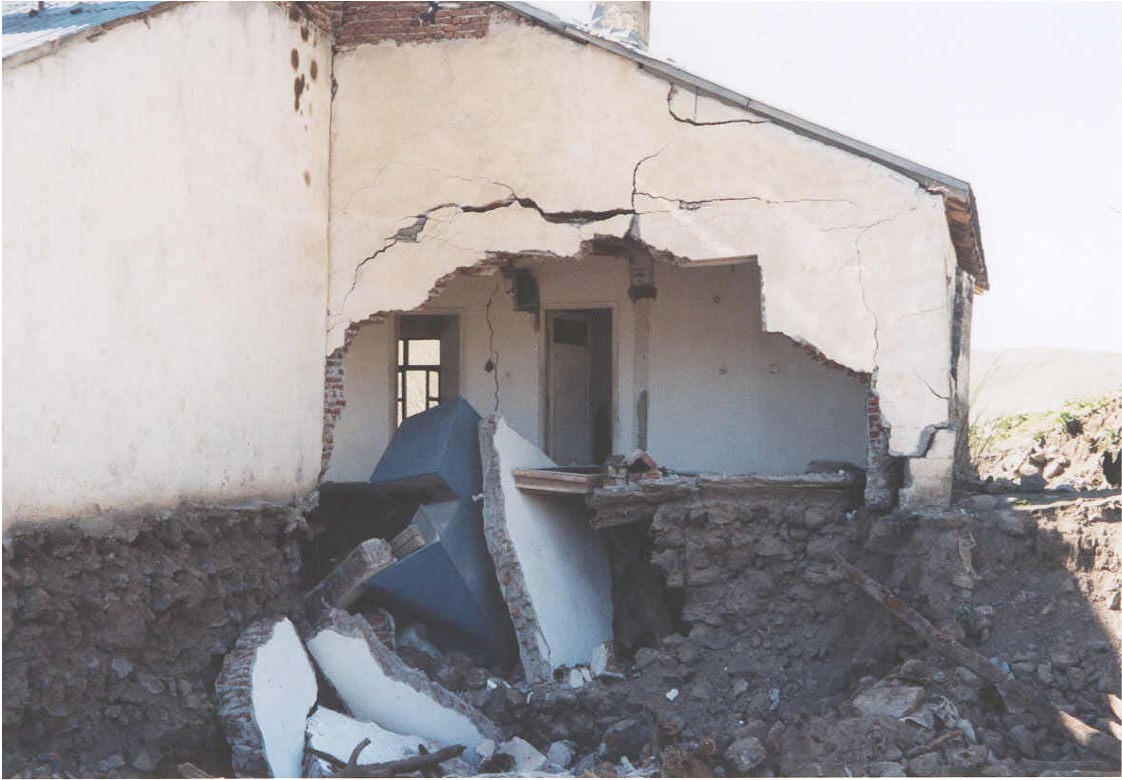
Şekil 5: Gevşek zeminli ve duvar altı hatılsız bina

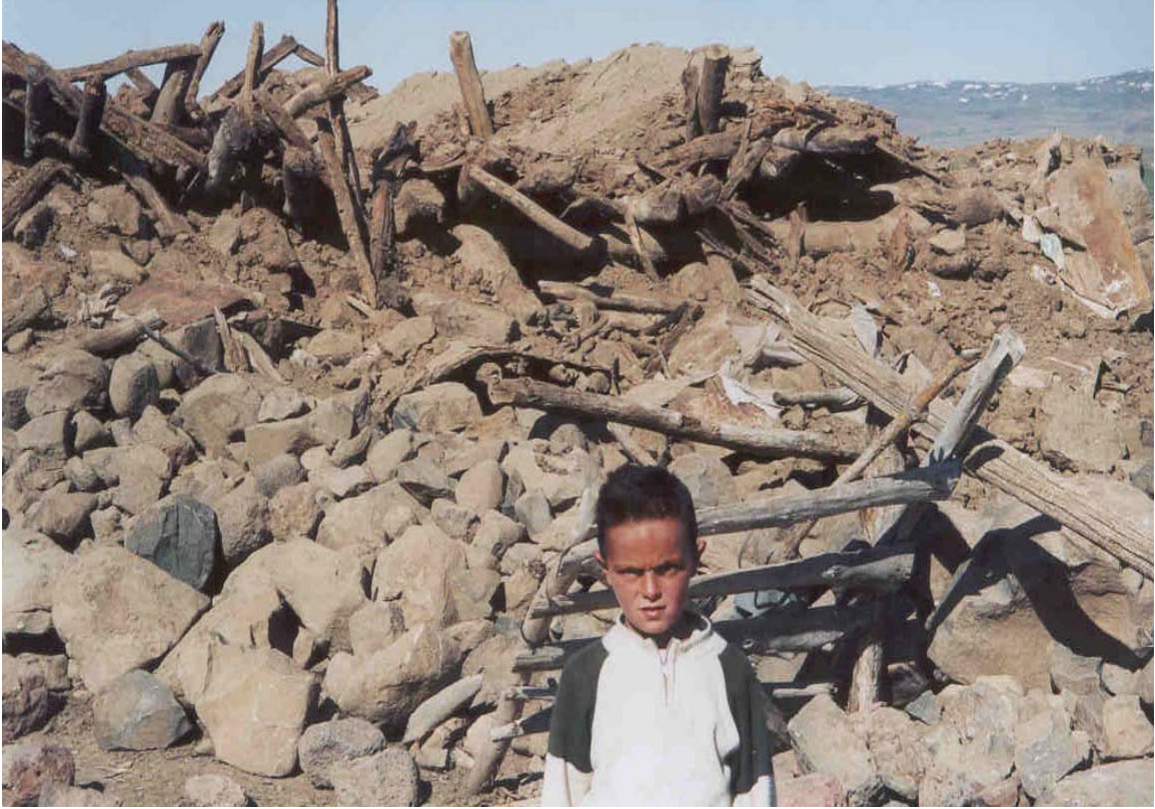
Şekil 6: Ana mesaj
